## Blaues Wunder

Die Restaurierung einer besonderen Raumfassung

Das Blaue Zimmer in der Villa Seidl in Ismaning entging mehrmaligen Renovierungen und legt in seinem Originalzustand Zeugnis des Lebens vor gut 100 Jahren ab. Wasserschäden, Rissbildung, Verlustzonen und Oberflächenverschmutzungen beeinträchtigten und gefährdeten die wunderschöne Raumfassung aus hochwertigen Schablonenmalereien.

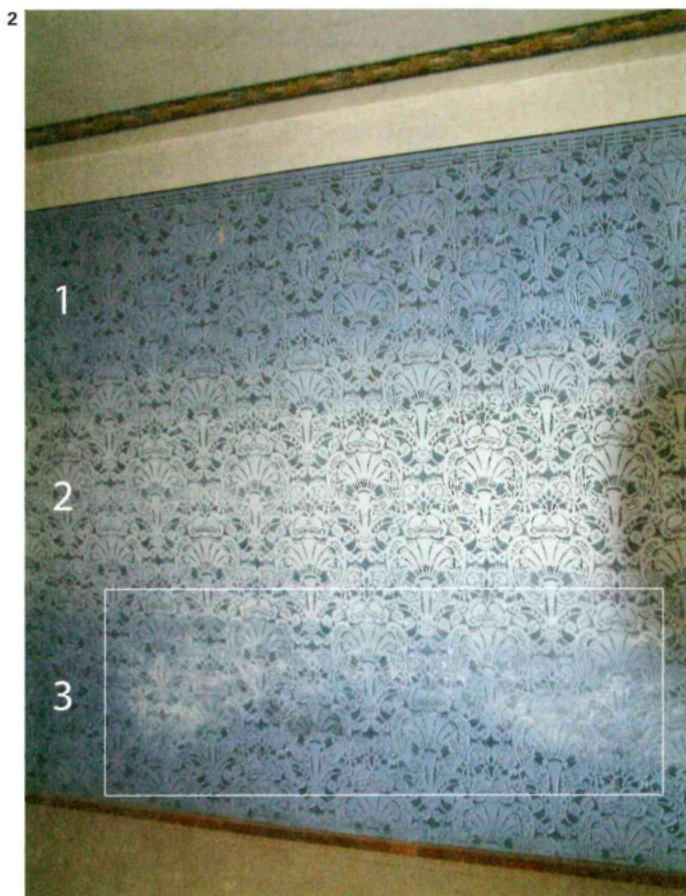
2 Gliederung des Grundtons umlaufend in drei Zonen sowie Abrieb der Malschichtoberflächen im unteren Bereich

Die Farbfassung aus Leimfarbe<sup>1</sup>, eine Schablonenmalerei in Palmettenornamentik, stammt aus dem 19. Jahrhundert. Die Wände wurden ultramarinblau grundiert, wobei der Grundton umlaufend in drei Zonen gegliedert wurde (Abb. 2, s. Ziffern). Im oberen und unteren Bereich wurde ein dunkleres, im mittleren ein um zwei bis drei Nuancen hellerer Farbton verwendet, um den Glanz einer Damasttapete<sup>2</sup> zu imitieren. Auf dieser Grundierung befindet sich eine sehr schöne, mehrschlägige Schablonenmalerei<sup>3</sup>, die als Rapport ausgeführt wurde. Um die Dreidimensionalität der Tapete nachzuahmen, wurden im nächsten Arbeitsgang mit Hilfe einer zweiten Schablone im mittleren, helleren Bereich Schatten an den Konturen und im dunkleren Bereich Lichter an den entgegengesetzten Konturen gesetzt (Abb. 3). Die Schablonenmalerei endet zehn Zentimeter

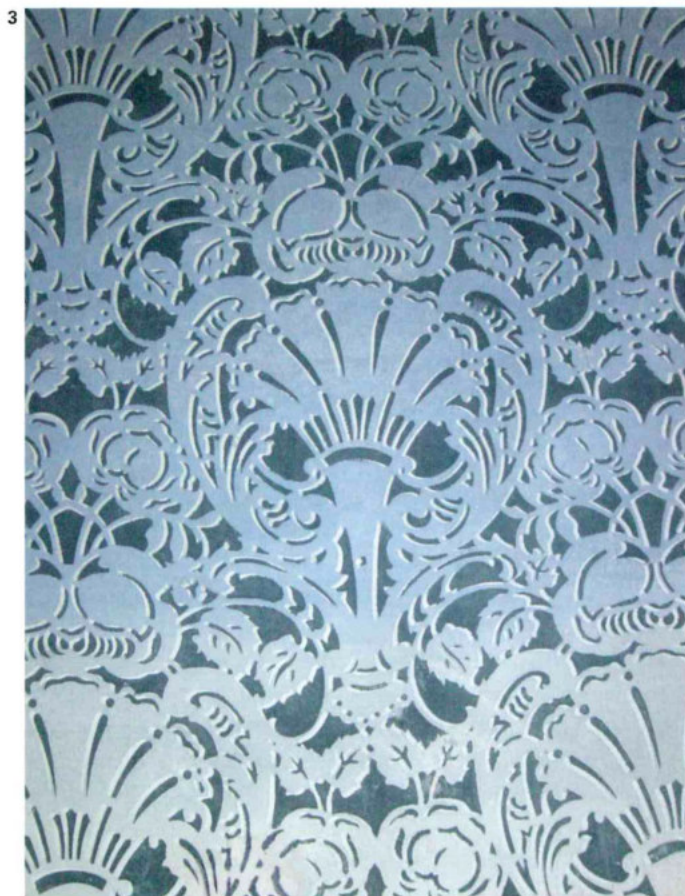
3 Detail der qualitätvollen, mehrschlägige Schablonenmalerei an den Wandflächen

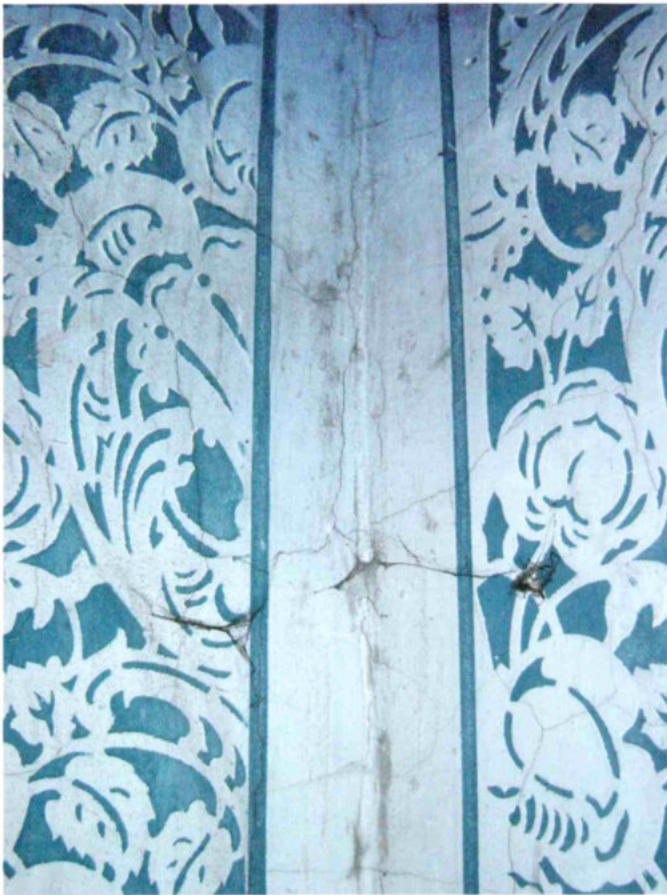
Die Malschicht der Schablonenmalerei, ausgeführt als Leimfarbfassung, neigte teilweise zu starker Abkreidung und Abpuderung. Die Wände waren durch eine ausgeprägte Oberflächenverschmutzung in Mitleidenschaft gezogen und von Staub und Spinnweben bedeckt (Abb. 4). An jeder der Wandflächen fanden sich Schäden wie Risse (Abb. 6) und Kratzer, Eisenteile, Abrieb der Malschichtoberflächen, vermutlich durch Einrichtungsgegenstände (Abb. 2, s. weiße Markierung), und andere Fehlstellen. An der westlichen Außenwand wies der Sockelbereich unterhalb des Fensters und an der Balkontür erhebliche Wasserschäden auf (Abb. 7).

4 Oberflächenverschmutzungen und Rissbildung an den Wandflächen am Eckenstoß

vor dem Eckenstoß mit einer vertikalen dunkelblauen Linie, sodass dort lediglich die zweifarbige Grundierung sichtbar ist (Abb. 4).

Zunächst wurden die Wand- und Deckenflächen trocken gereinigt. Um eine gleichmäßige Reinigung zu gewährleisten, wurden alle Flächen mit weichem Haarpinsel entstaubt und gelöste Verschmutzungen sofort mittels Staubsauger aufgenommen. Punktuell erfolgte eine Reinigung mit weichen Latexschwämmen<sup>4</sup>, wobei darauf geachtet wurde, dass die Reinigung mit gleichbleibendem, lediglich leichtem Druck erfolgte, um ein Durchreiben der Oberflächen auszuschließen. Ziel war das Herstellen gleichmäßig gereinigter Oberflächen ohne Reduktion oder Beeinträchtigung der abkreibenden historischen Schablonenmalerei.

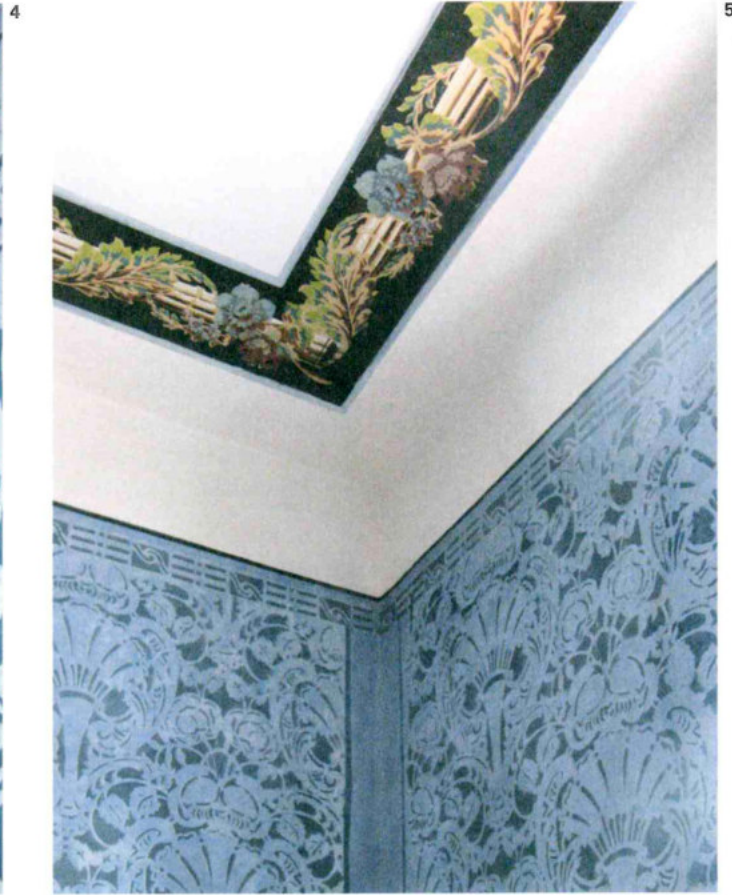
Der Grundfond der Decke, ein gebrochenes Weiß, ist bis in die Wandfläche heruntergezogen. Die Trennung zwischen Dekoration und weißem Deckenlichtband besteht aus einem umlaufenden grafischen Muster in Dunkelblau und einer schwarzen, durchgehenden Linierung (Abb. 5). Die weiße Deckenfassung ist in einem Abstand von ca. 25 Zentimetern zur Wand durch ein umlaufendes Deckenband eingerahmt. Auf dunklem Hintergrund ist hier ein kannellierter Stab abgebildet, der von Akanthus-Blattwerk mit Blüten umrankt wird. Das Rankenmuster wurde in Grün sowie in verschiedenen Blau- und Brauntönen gehalten, alle mit unterschiedlichen Schablonen aufgetragen. Insgesamt

wurden neun Farben und Schablonen verwendet. Diese mehrschlägige Schablonenmalerei stellt eine sehr anspruchsvolle, künstlerisch hervorragend ausgeführte Arbeit dar (Abb. 5).

5 Schablonenmalerei, Deckenlichtband und das mehrschlägige Deckenband

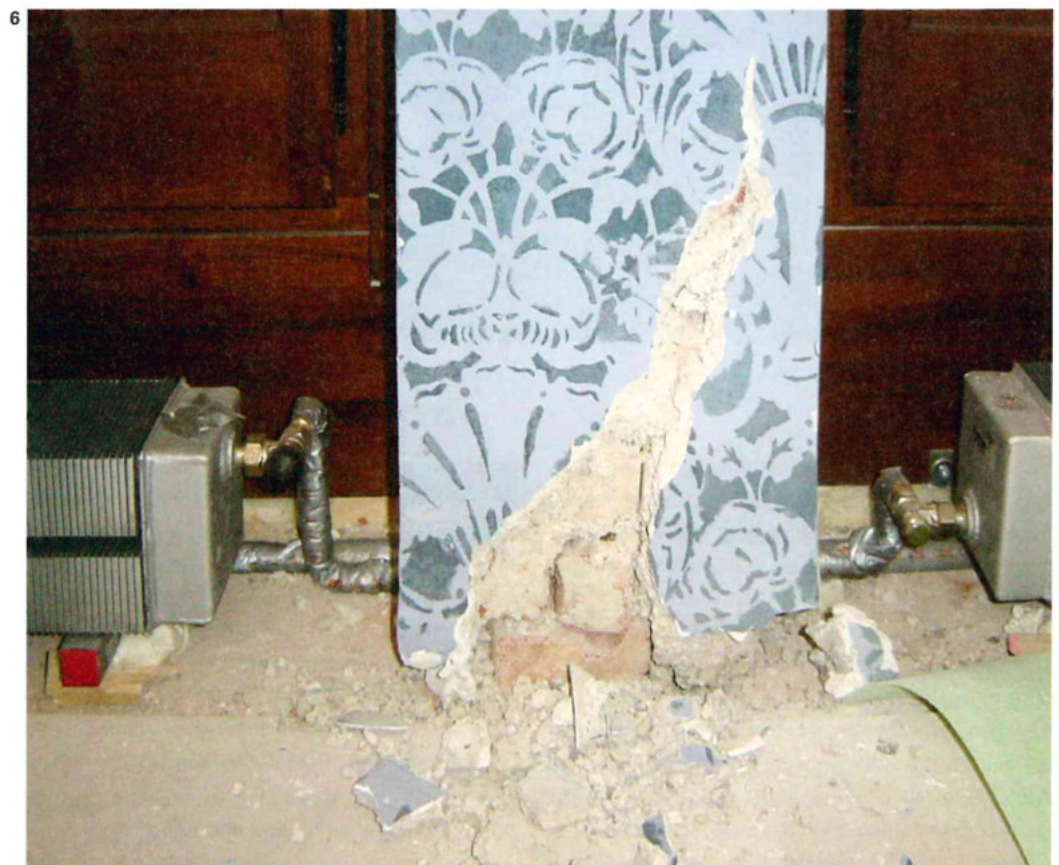
6  
Rissbildung und Totalverlustzonen

Als Vorbereitung für die Schablonenmalerei wurden die Rapportabfolge festgelegt und Schlagschablonen erstellt. Nach vorhergehenden Ausführungsproben und einer aussagekräftigen Musterfläche wurde in Schadensbereichen und Totalverlustzonen der jeweilige Grundton angelegt und die Palmettenornamentik in Nachempfindung des Bestandsduktus schabloniert.

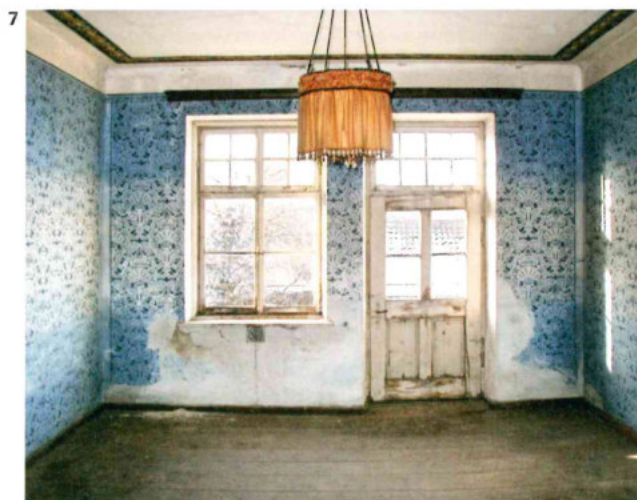
7  
Erhebliche Wasserschäden an der Westwand

Der Wasserschaden an der Westwand machte einen Austausch des mauer Salzbelasteten, geschädigten Sockelputzes notwendig. Die auszutauschenden Flächen wurden in Absprache mit dem Architekten und dem Landesamt für Denkmalpflege festgelegt. Nach Abnahme der mürben Altputze wurden die freigelegten Mauerwerksflächen gereinigt und versalzte Mauerwerksfugen ausgekratzt. Die mehrlagige Neuputzfläche aus reinem Kalk-Sandmörtel

orientiert sich in Ausformung und Oberflächenbeschaffenheit am Bestand.

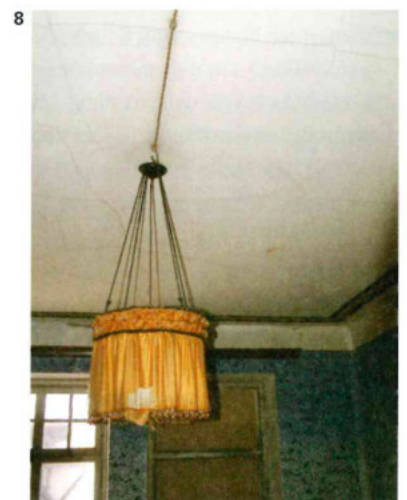
Der Deckenbereich war von einer ausgeprägten Craquelé-Rissbildung (Abb. 8) durchzogen und zeigte in einzelnen Zonen ebenfalls Fleckenbildungen durch Feuchtigkeitseinwirkung. Das Schablonenmuster rund um den Deckenspiegel war bis auf kleinere Abplatzungen und Ausbruchstellen gut erhalten, allerdings war auch hier eine Abkreidung festzustellen.

8  
Ausgeprägte Craquelé-Rissbildung an der Decke

Anschließend wurden pudernde Farbfassungen an Decken und Wänden mit einer Lösung aus Hydroxypropylcellulose<sup>5</sup> und 10 % Ethanol im Sprühverfahren gefestigt.

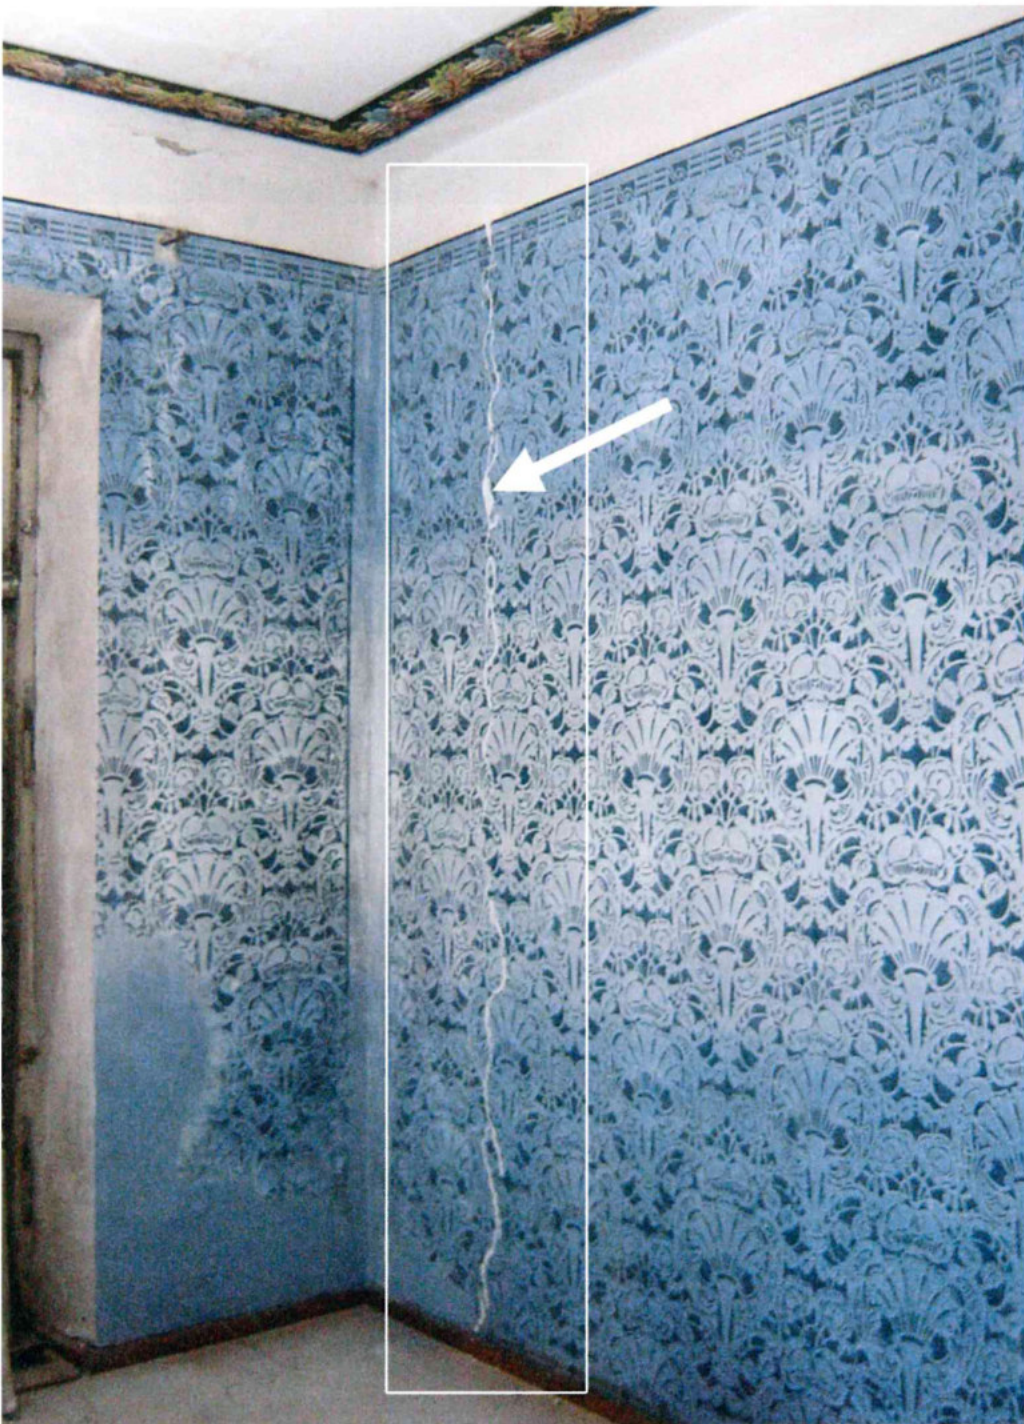
9  
Verschluss von Rissen

Risse wurden leicht konisch geöffnet und zusammen mit Ausbrüchen und anderen Oberflächenschäden unter Vermeidung jeglicher Überschmierungen randgenau mit reinem Kalk-Sandmörtel<sup>6</sup> geschlossen (Abb. 9–11). War entlang der Risse der Putzaufbau gestört, wurde der Verband wiederhergestellt, wobei die Konservierung der Ablösung im Zuge der Kittung erfolgte.

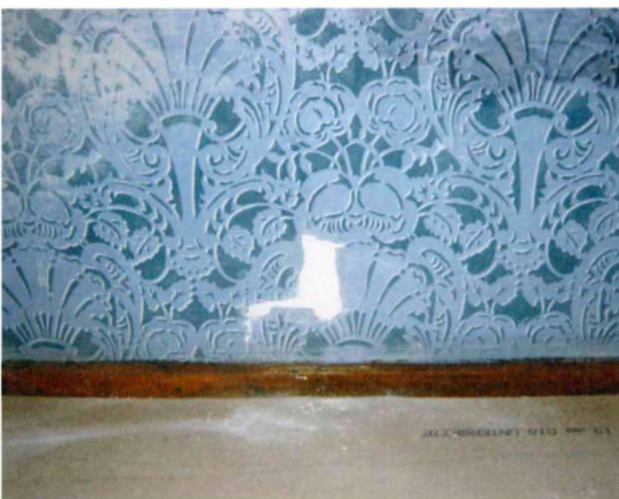
10  
Randgenaues Kitten von Fehlstellen

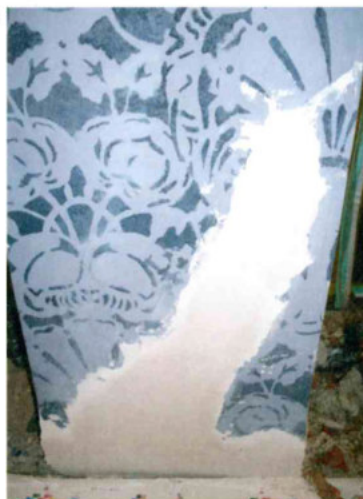
11  
Randgenaues Kitten von Verlustzonen
