## Wiederaufbau als gemeinsames Projekt

Als einzige Kirche in der Nürnberger Innenstadt überstand St. Martha den Zweiten Weltkrieg fast unbeschadet, doch erlitt sie ausgerechnet bei ihrer Sanierung den schwersten Schaden ihrer Geschichte: 2014 zerstörte ein Brand Dachstuhl, Orgel und Empore. Den Wiederaufbau entwickelten Florian Nagler Architekten nach der Prämisse, den Bestand zu erhalten, wo es möglich ist, und zu verbessern, wo es notwendig war

#### Reconstruction as a joint project

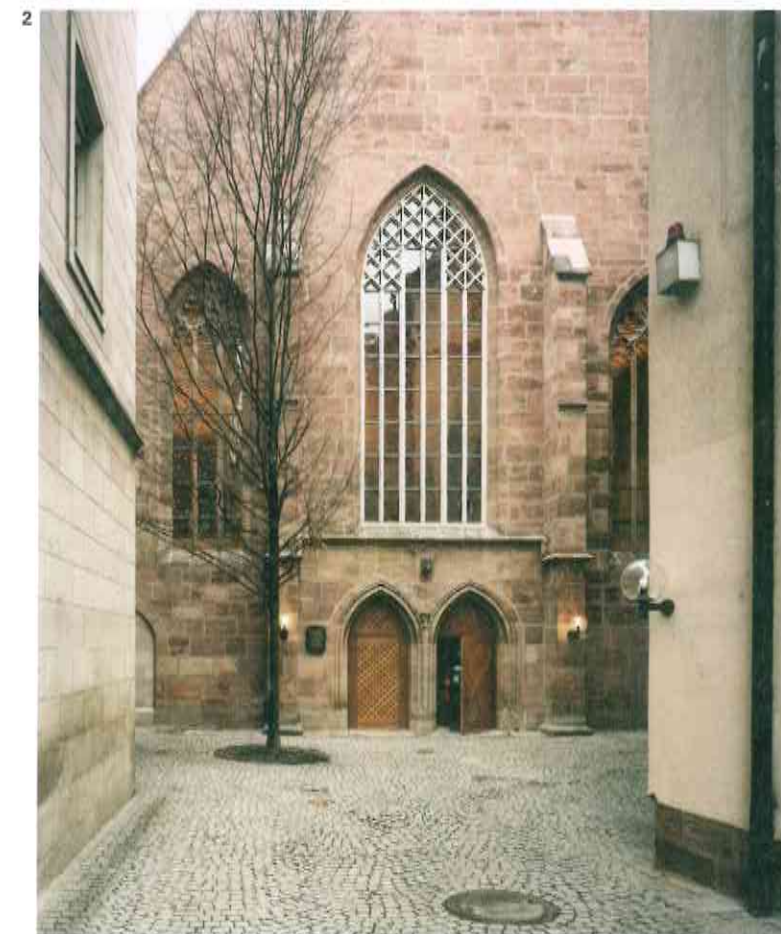
1  
Brandschäden an einem gotischen Spitzbogenfenster mit Maßwerk

2  
Von außen verweisen die diagonalen Muster des neugestalteten Fensters und der Türen subtil auf den Wiederaufbau im Inneren

heben. Aus ungeklärten Gründen entfachte sich am 5. Juni 2014 ein Feuer, das den Dachstuhl ebenso zerstörte wie die Orgel an der westlichen Giebelwand. Die gewaltige Hitzeentwicklung an dieser Stelle führte auch zum Verlust eines großen, mittig angeordneten Maßwerkfensters. Schäden entlang der Mauerkrone waren nicht dem Brand geschuldet, vielmehr hatte Löschwasser den Sandstein der Kirchenmauern aufgeweicht. Ganze Reihen des Mauerwerks mussten ausgetauscht, große Partien der Bögen im Innenraum ersetzt werden. Statische Analysen und denkmalpflegerische Untersuchungen dienten in Folge dazu, angemessene Wiederaufbaumaßnahmen fachlich zu fundieren. Holzdecken und Dachstuhl über dem Hauptraum wurden durch das Feuer kom-

Die Kirche verfügt über gotische Buntglasfenster, im 14. und 15. Jahrhundert von Nürnberger Patrizierfamilien gestiftet. Die Fenster überstanden den Brand – sie waren bereits im Zuge der ursprünglich geplanten Renovierung geborgen worden. Sie konnten in der wiederaufgebauten Kirche ihren angestammten Platz im Chorraum einnehmen. Das große, mittlere Maßwerkfenster der Westfassade, das dem Brand zum Opfer fiel, wurde ersetzt.

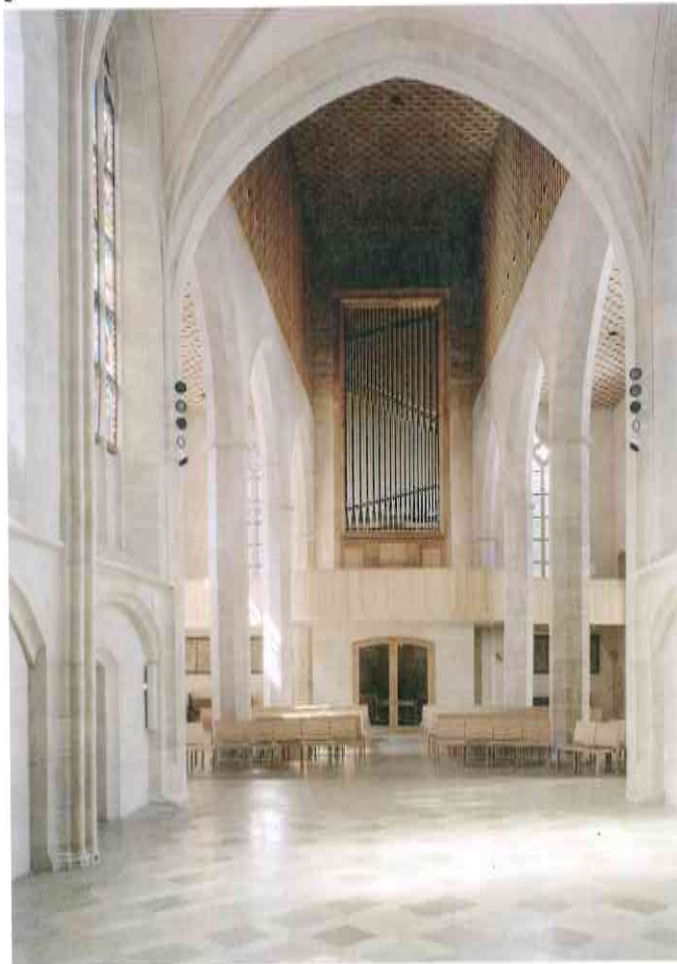
9 Der Innenraum ist geprägt von der neuen Dachkonstruktion aus Weißtanne. Sie verleiht dem Kirchenraum eine lichte Atmosphäre und hervorragende Akustik

steinkonstruktion dagegen ein neuer Raum, der durch eine zeitgenössische Holzkonstruktion geformt und geprägt wird. Der Pfettendachstuhl mit seinen fünf Bindern und den darauf ruhenden Sparren besteht ausschließlich aus unverleimten Vollhölzern. Er ist konstruktiv mit den neuen Flachdecken gekoppelt, die die fünf Kirchenschiffe überspannen. Hierbei wurden Weißtannenbretter in Art geschraubter Brettsperrholzelemente diagonal zu Scheiben zusammengesetzt. Die Konstruktion garantiert die Längsaussteifung des Dachraums und stabilisiert die Natursteinmauern des Bestands. Dabei wurde auch der Charakter des Kirchenraums einer wesentlichen Neuerung unterzogen. Während das Mittelschiff vormals von einem Tonnengewölbe aus Holz überspannt worden war, wird es nun – wie die Seitenschiffe – durch eine flache Decke definiert. Von den äußeren Seitenschiffen bis zum Mittelschiff wird die Raumhöhe stufenweise angehoben, wodurch ein basilikaler Raumeindruck entsteht. Dabei erscheint die Decke

wie ein Flechtwerk mit Tiefenwirkung, ein Muster mit meditativer Anmutung bildend, das den Bestand auf eine bemerkenswert unaufgeregte und dabei strukturell reizvolle Art ergänzt. Hierzu trägt auch die Farbgebung bei – die lasierte Weißstanne der Wandverkleidungen und der Rosaton des Sandsteinbestands fügen sich im Geist einer sachlichen Tektonik.

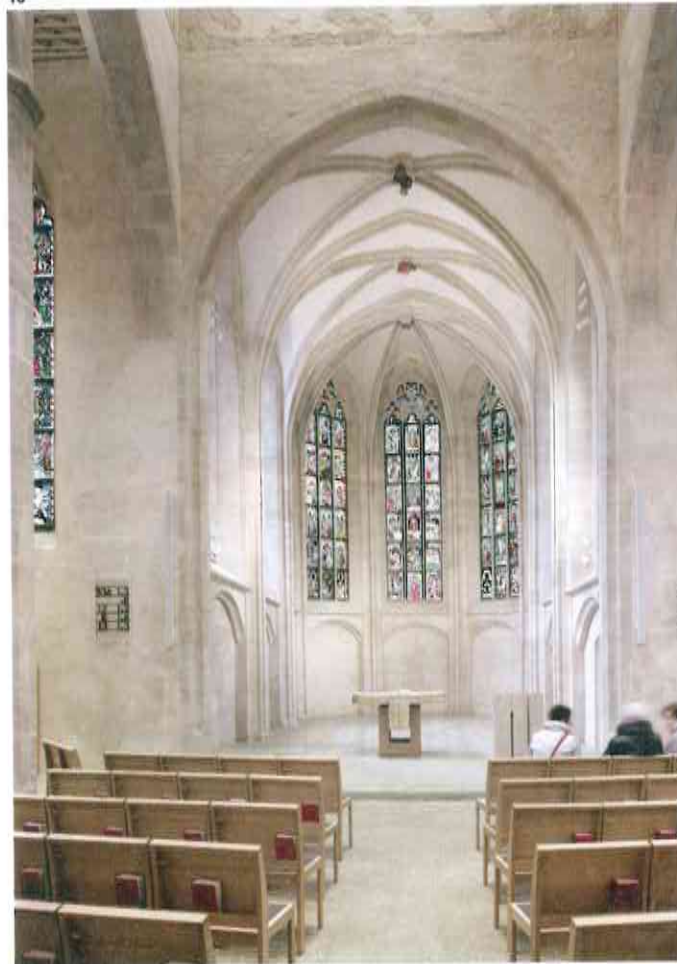
10 Blick in den Chor: Die gotischen Kirchenfenster waren aufgrund von Sanierungsarbeiten bereits vor dem Brand ausgelagert und blieben unbeschadet

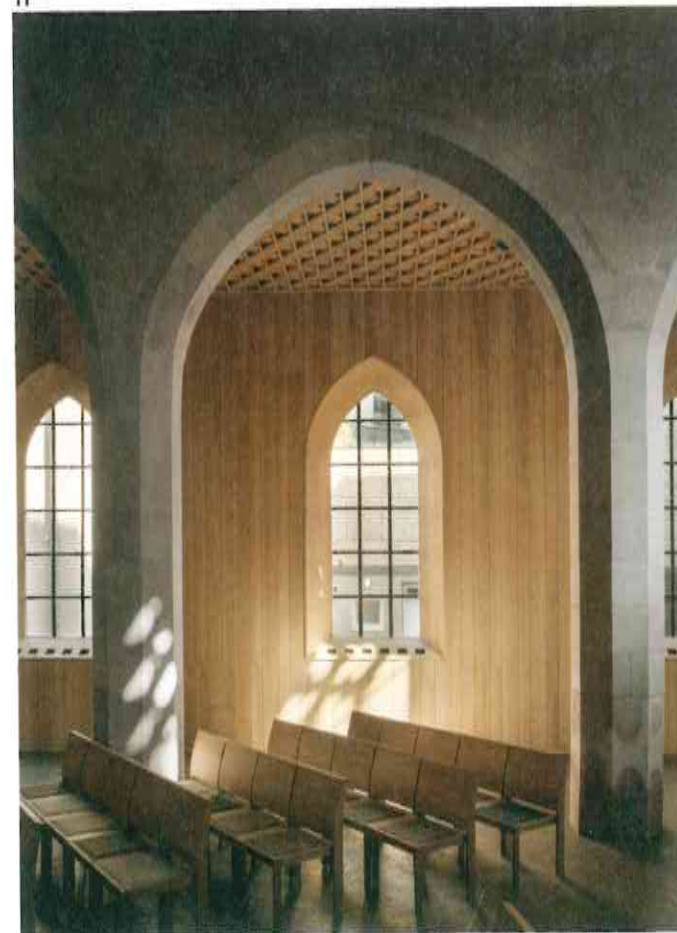
11

11-12 Reizvolles Zusammenspiel: die Wandverkleidung der Seitenschiffe aus Weißtanne, der helle Sandstein und der Stampflehboden
