# Mammutprojekt im Endspurt

In der Kirche St. Nikola werden die letzten Arbeiten ausgeführt – Altarweihe ist am 4.12.

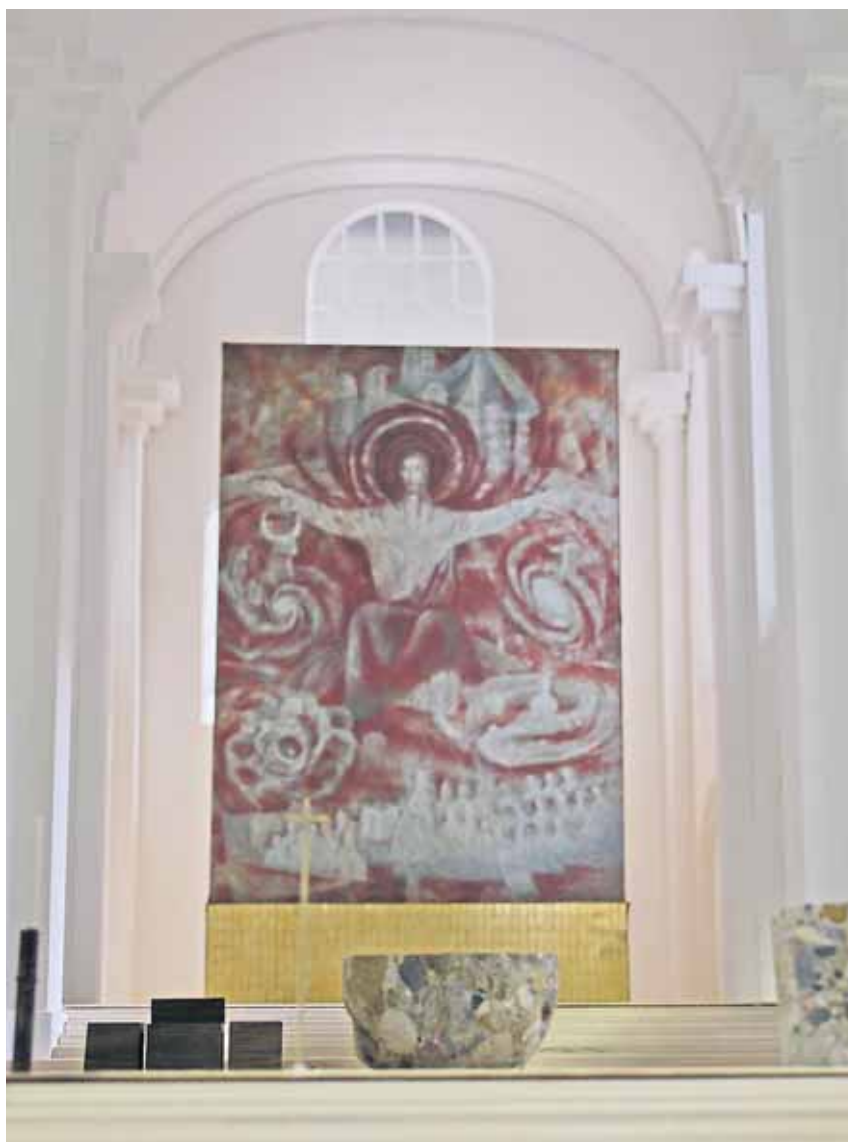
*Noch wird in St. Nikola kräftig gewerkelt – vieles bleibt zu tun bis zur Altarweihe, die für den 4. Dezember geplant ist. Doch so soll es einmal aussehen, wenn alles fertig ist: Unser Bild zeigt ein Modell des neu gestalteten Innenraums, auf dem auch der Altar und der Ambo zu sehen sind.*

Bis es soweit ist, ist aber noch viel zu tun: Aktuell werden im Altarbereich die Bodenplatten verlegt, auf dem Sockel, der, wie im Entwurf sichtbar, das Horndasch-Altarbild trägt, werden die Goldplättchen angebracht. Es wird gemalert, gehämmert, poliert; auch die Innenausstattung muss noch komplettiert werden, doch die Verantwortlichen sind überzeugt, dass die Arbeiten wie geplant bis Anfang Dezember abgeschlossen sein werden. „Alle Firmen, die noch Arbeiten auszuführen haben, arbeiten auf Hochtouren“, so das Staatliche Bauamt, wo die Arbeiten koordiniert werden.

Das Altarbild wird auf einen mit goldenen Plättchen belegten Sockel gestellt, die Rückseite des Bildes wird mit ebensolchen Plättchen verkleidet. Technisch war die Umsetzung dieser Idee eine enorme Herausforderung – die Lösung dafür fand der Tragwerksplaner Karl-Heinz Heininger aus Passau.

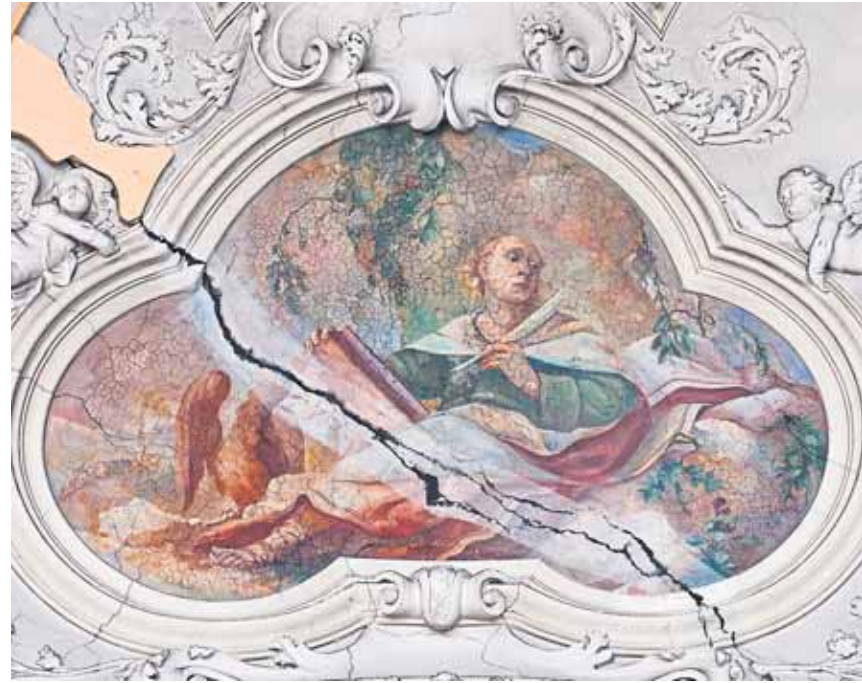
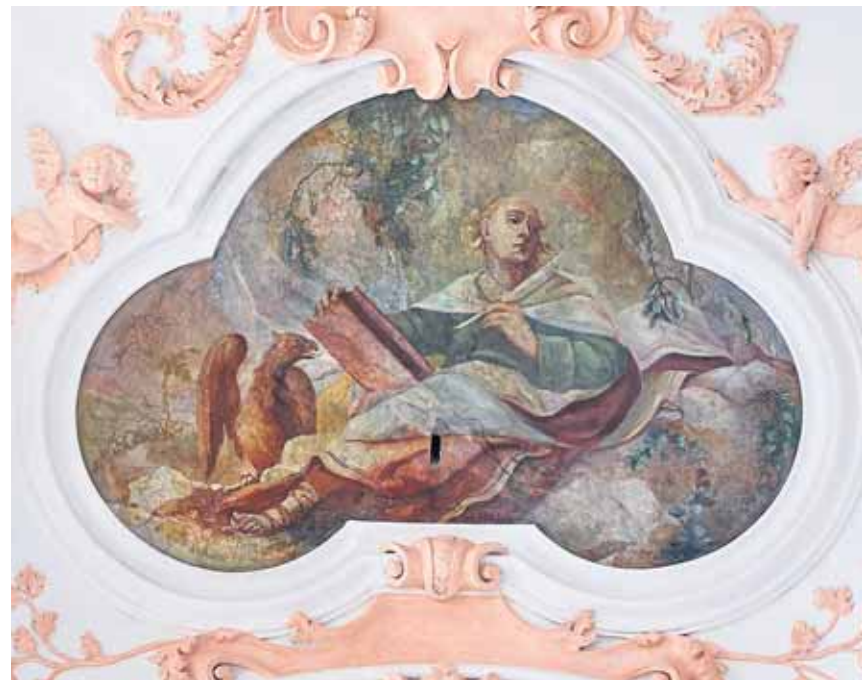
*Vorher und nachher: Stuck und Fresken zeigten schwere Beschädigungen – gut zu sehen am Beispiel der Darstellung des Evangelisten Johannes, zu finden in einem der Trabantenfelder des Deckenbildes östlich der Vierung. Hier waren umfangreiche Restaurierungsarbeiten nötig. Fotos: Staatliches Bauamt; Marcel Peda*

viele der Fresken beschädigt, einige Partien waren durch einen Wassereinbruch gar vollständig verloren gegangen; sie wurden gesichert, gereinigt und umfangreich restauriert. Die wertvollen Epitaphien, die sich in den Seitenkapellen befinden, wurden instandgesetzt und zum Schutz vor aufsteigender Feuchtigkeit nicht mehr direkt an der Wand angebracht, sondern in eigens für sie angefertigten Stahlrahmen montiert, sodass sie nun nicht mehr auf dem Mauerwerk aufliegen.

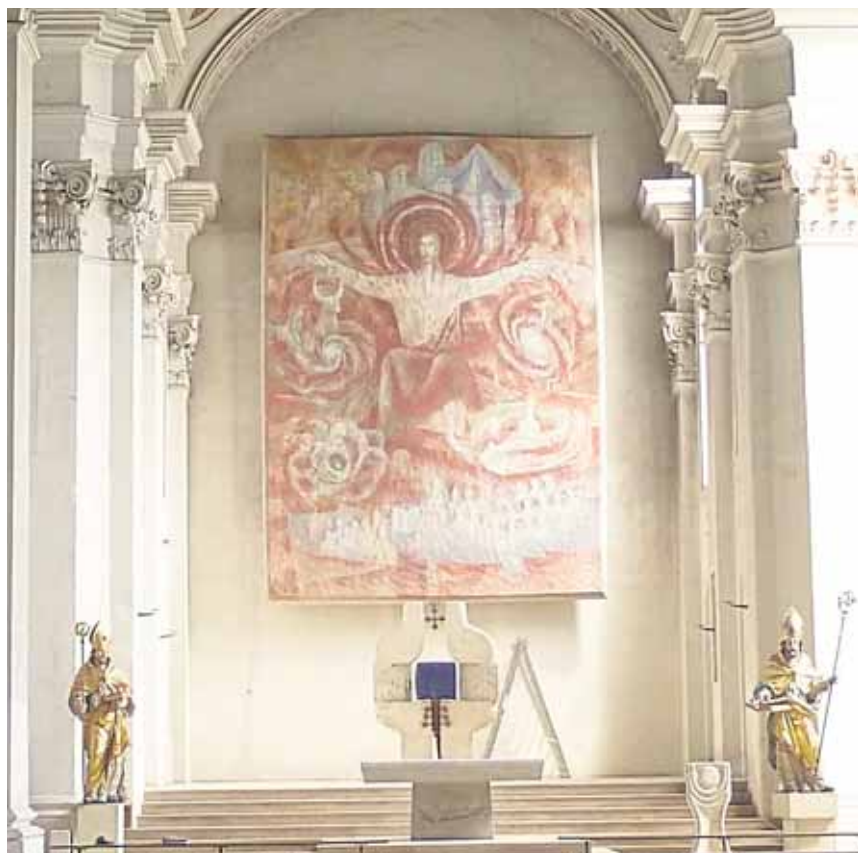
St. Nikola vor der Renovierung: Hier hängt das Horndasch-Altar gemälde noch an der Wand, das Fenster dahinter ist entsprechend zugemauert, der Altar ein Provisorium. All das wurde nun geändert. Foto: Staatliches Bauamt

Die undicht gewordenen Fenster wurden nicht nur ausgebessert, sondern erhielten auch einen besseren Wärmeschutz. Es ist jedoch nicht diese Veränderung, die dem Kirchenbesucher gleich ins Auge fallen wird, sondern eine andere: Drei ehemals vorhandene Fenster in der Chor-Ostwand, die außen noch sichtbar, innen aber vermauert waren, werden wieder geöffnet. Dadurch wird nicht nur die Querlüftung verbessert, es wird vor allem auch die Beleuchtungssituation des 18. Jahrhunderts wieder sichtbar. Nikola wird heller, freundlicher, strahlender.

wortlichen ein – im wahrsten Sinne des Wortes – gewichtiges Problem eingehandelt: die Frage nämlich, was mit dem 6,30 auf 8,40 Meter großen Altarbild passieren soll. Denn wie bisher an der Wand angebracht werden konnte es nun ja nicht mehr. Weil das Gemälde mehrere Tonnen wiegt, musste nicht nur eine ästhetisch ansprechende, sondern auch technisch umsetzbare Lösung ge-
